Skarvstycken/distanser i isolerande material

Johan Silfwerbrand

CBI Betonginstitutet

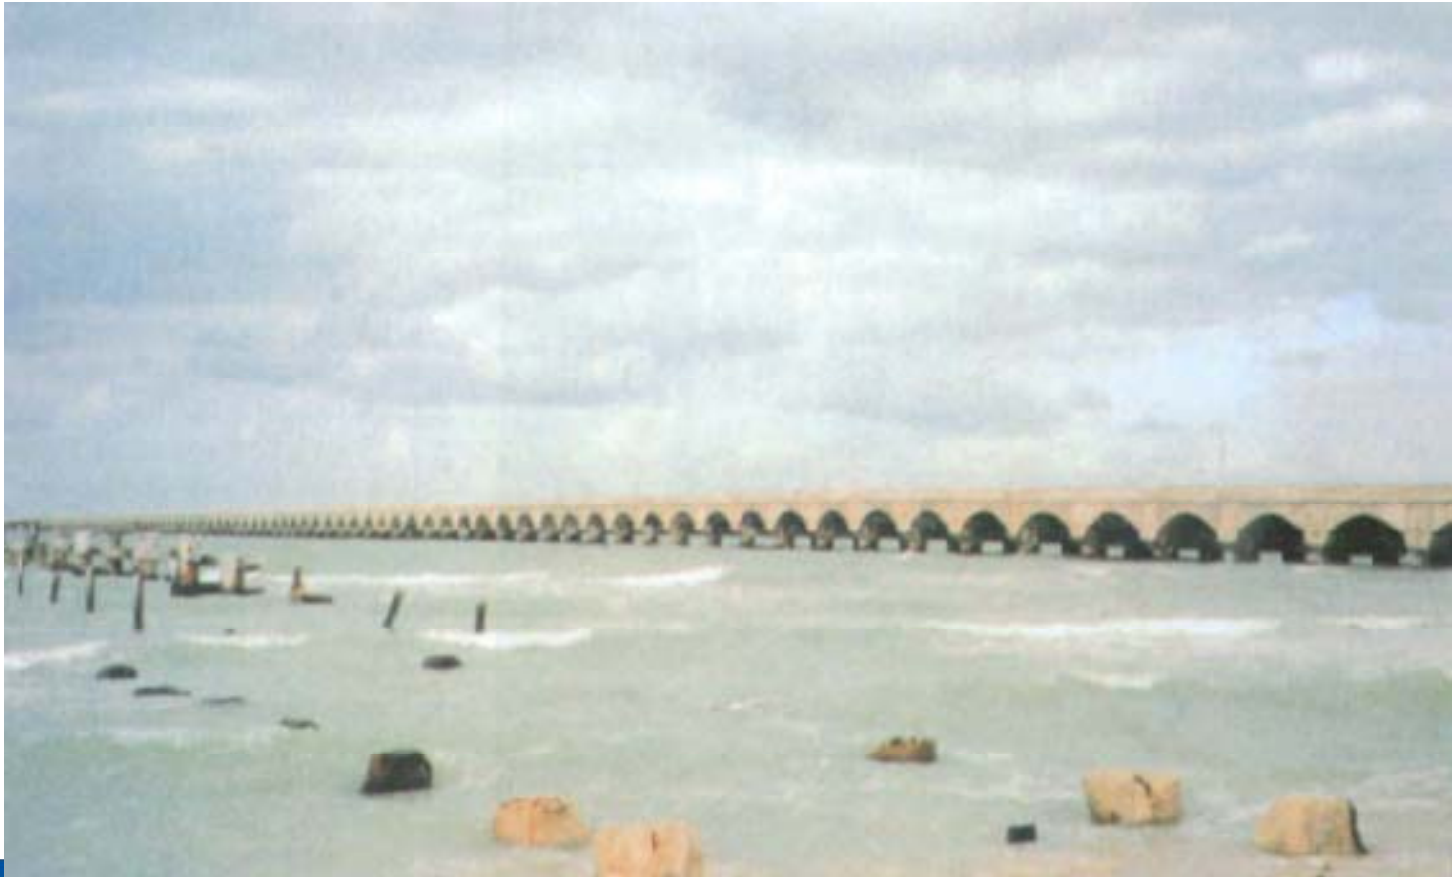
Mexikansk betongpir med rostande resp. rostfri armering

CBI Betonginstitut 30 resp. 60 år. Foto: Arminox.
